# איבחון תקלות בגלגלי שיניים

שלמה ש. על פי פרסומי המכון הטכנולוגי ב-NY Latham

**מה זה בלאי? ההגדרה של בלאי בגלגלי שיניים היא: "תופעה שבה שכבות של מתכת, נעלמות בצורה אחידה, משטחי המגע בין השיניים" להלן נציג כאן צורות שונות של בלאי, הסיבות להן ואיך אפשר למנוע אותן.**

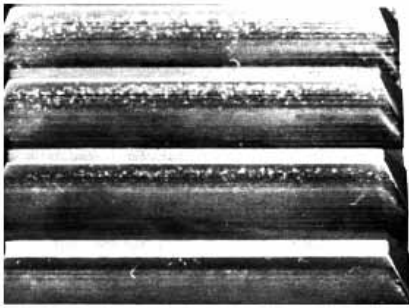
## בלאי משיתוך

תופעה זו נגרמה על ידי כימיקלים תוקפניים. חומרים חומציים שהשתחררו מתוספי לחץ גבוה בנוכחות מים, איכלו את פני השטחים. לפעמים גם אוויר מזוהם יכול לגרום לקלקול של שמן הסיכה. אפשר למנוע תופעה זו, על ידי שימוש בשמן שמתאים לתנאים הספציפיים והחלפתו בחדש לעיתים מזומנות.

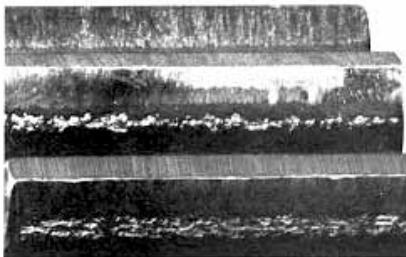
### סימני "קפיאה"

נקודות פגומות אלה, כוללות גימום שטחי, שעמקו לא עולה על 0.0001 אינטש. הן נראות כאילו שהן קפואות, למרות שהן נוצרו דווקא כתוצאה מחום, שנוצר במהלך השילוב וגזר את חומר הסיכה. פיתרון לבעיה לא נפוצה זו, צריך להיעשות תוך "הרצה" של המכלול במהירות ובעומס מופחתים. במקרים רבים, פעולה בתנאים נכונים, מחליקה את הפגמים, מלטשת אותם ומעלימה אותם לגמרי.

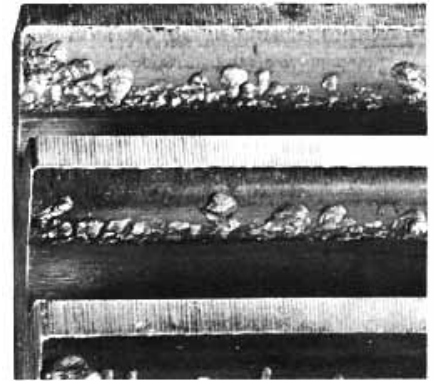
### התנגשות בין קצה השן לעקב

תופעה זו נגרמת מתכנון לא נכון של פרופילי השיניים, או מכך שהגלגלים קרובים מדי זה אל זה. הפיתרון מצוי רק אצל מתכנן המכונה היצרן שלה.

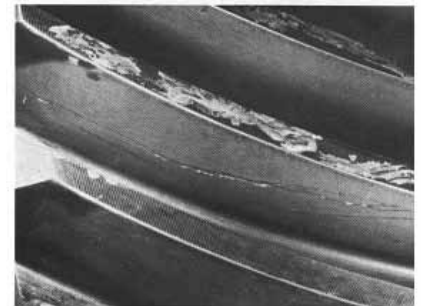
### גימום הרסני

גומות גדולות אלה נוצרו בגלל פעולה בעומס רב יותר ממה שפני שטח הגלגל יכולים לשאת. יותר ויותר חלקי מתכת נקרעים מפני השטח, עד שהגלגל מפיק רעש חזק ונהרס לגמרי. הדרך היחידה למנוע זאת, היא להקטין את עומס היתר בכל דרך אפשרית.

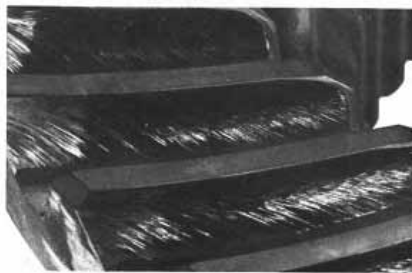
### שבר אקראי

בתמונה נראה שקטעים שלמים מקצות השינים, פשוט נשברו והתנתקו מן השן. הסיבה היא שילוב לא נכון של הגלגלים, שגורם לנזק לאזור העקב, אך גם לקצה של השן. גורם נוסף הוא השחזה לא מדויקת של השינים, אשר גורמת למגע על קטע קטן בלבד, במקום על כל האורך. הקטע יהיה עמוס מדי וייכנע למאמצים המופרזים. גם גוף זר שייכנס בין הגלגלים, עלול לגרום לשבר כזה.

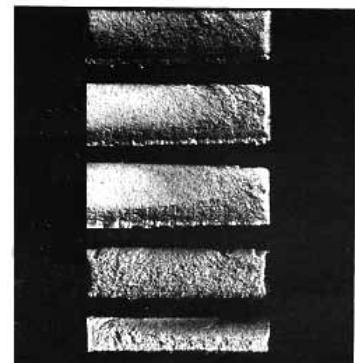
### פני שטח גליים

הגורמים הם מאמצי לחץ מקומיים ומחזוריים, עם מהירות נמוכה, שאינה מאפשרת את יצירת טריז הסיכה. אלה יביאו ללישה וזחילה של החומר שמתחת לשטח החיצוני המוקשה.
